Kapillarwirkung mechanisch unterbrechen

Nachträgliche mechanische Horizontalsperren: Die Sanierung eines Bestandsgebäudes ist meist ein komplexer Vorgang, der einer gründlichen Planung bedarf. Vor Beginn der Arbeiten wird deshalb als Grundlage für die Sanierung anhand des Gebäudezustands und der Sanierungsziele ein Konzept erstellt. Mithilfe dieses Konzepts werden die zu ergreifenden Maßnahmen und der Zeitplan der Baumaßnahmen festgelegt. Im nachfolgenden Beispiel (Abb. 1) wurde bei der Sanierung eines alten Farblagers in Leichlingen der Fußboden abgedichtet sowie eine nachträgliche mechanische Horizontalsperre im Kettensägeverfahren eingebaut.

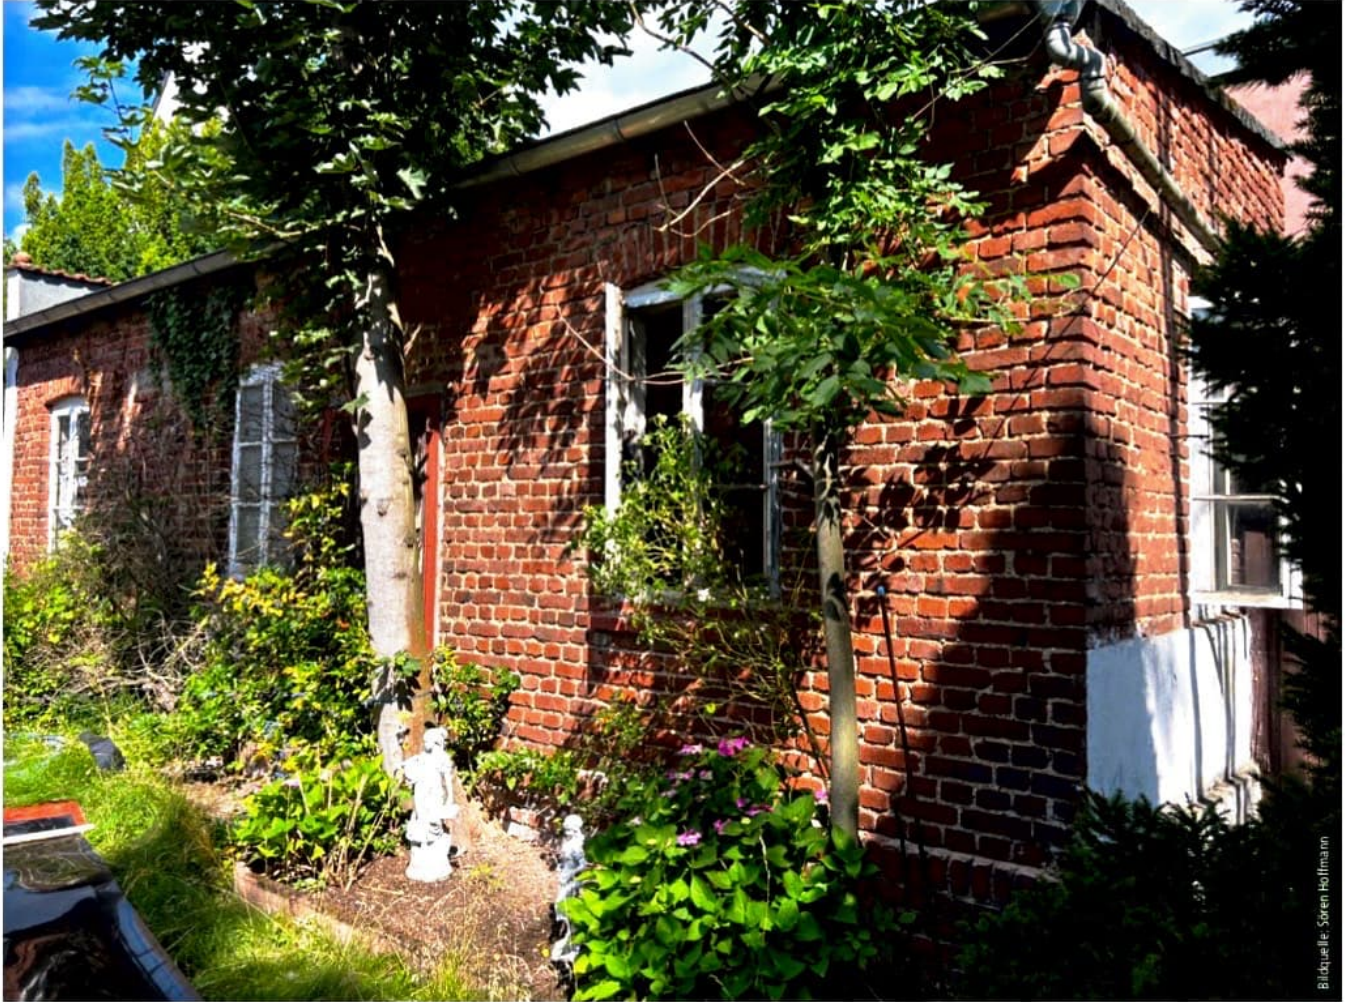
Abb. 1: Das alte Farblager in Leichlingen wies massiven Feuchteintrag im Mauerwerk sowie Putzschäden auf und musste komplett saniert werden.

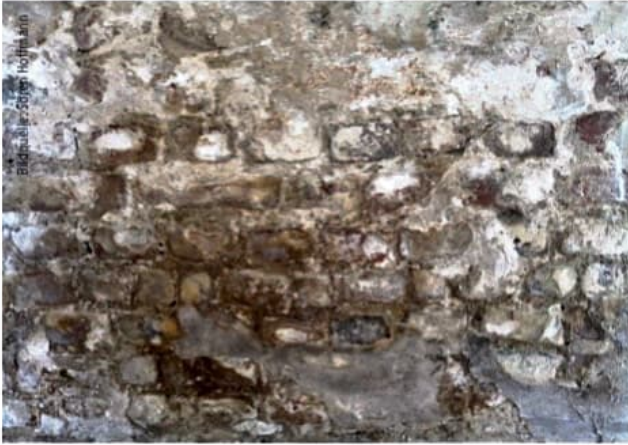
Abb. 2: Schadensbild von durchfeuchtetem Mauerwerk durch kapillar aufsteigende Feuchtigkeit

Das alte Farblager, erbaut zwischen 1902 und 1913 von Malermeister Otto Voss, wies eine starke Durchfeuchtung des Mauerwerks sowie Putzschäden auf (Abb. 2). Auf Empfehlung des Fachplaners sollte zunächst eine Horizontalsperre eingebaut werden, um die Kapillarwirkung zu unterbinden und das Mauerwerk dauerhaft gegen aufsteigende Feuchtigkeit zu schützen.

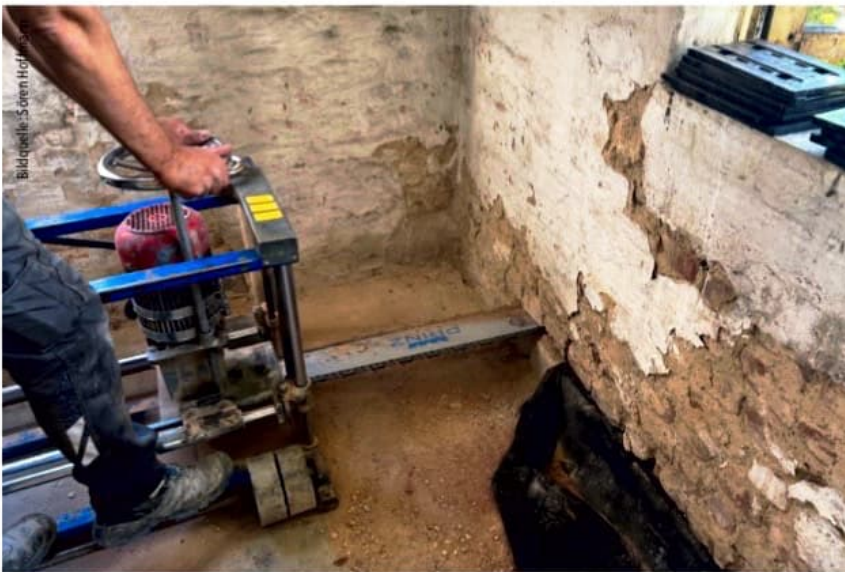
Abb. 3: Die fahrbare Mäuersäge sägt in der durchgehenden Lagerfuge über den kompletten Mauerwerksquerschnitt in maximalen Längen von 1 Meter.

Wie im Sanierungskonzept festgelegt, wurde die Schnittfuge für die Horizontalsperre in der angegebenen Einbauhöhe durch Abstemmen des Altputzes freigelegt. Der umlaufende, waagerechte Schnitt ging im Ziegelmauerwerk (mit durchgehender Lagerfuge) durch Mauerstärken von bis zu 40 Zentimeter (Abb. 3). Hierfür wurden selbstfahrende elektrische Mauerkettsägen verwendet, die mit einem 20-Millimeter-Hartmetallkettensystem ausgerüstet sind, welches eine Schnittbreite von circa 12 Millimetern erlaubt (Abb. 4). Zur Unterstützung der selbstfahrenden Säge wurden handgeführte elektrische Mauerkettsägen mit einem 404-Zoll- oder 1/2-Zoll-Hartmetallkettensystem verwendet.

Die horizontalen Sägeabschnitte im Mauerwerk betragen maximal 1 Meter, da sich das Mauerwerk auf dieser Länge über die Bogenwirkung selbst trägt.

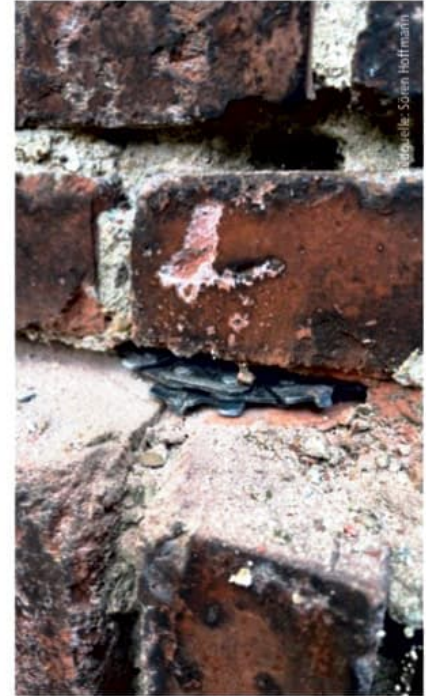
Abb. 4: 20 Millimeter Hartmetallsägekette zum Sägen von Mauerwerksfugen

Die handgeführten Mauerkettsägen sind bei beengten Platzverhältnissen oder beim Sägen von Mauerwerksecken von Vorteil. Mit Hartmetallsägeketten können Ziegelmauerwerk, Mörtelfugen und Weichgestein mit einer Rohdichte von 1,2 p im Trockenschnittverfahren gesägt werden.

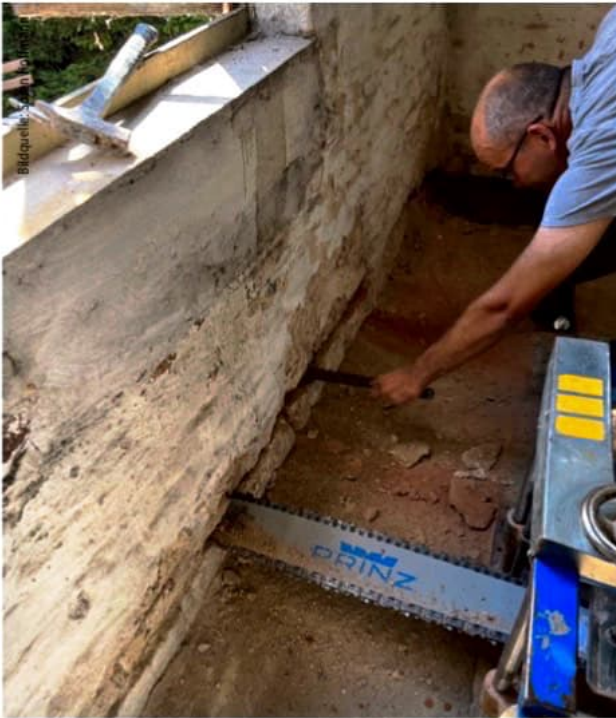
Abb. 5: Reinigen der Schnittfuge von letzten Rückständen in Form von kleinen Steinen mit dem Fugenreinigungsmesser

die Schnittfuge mit einem Fugenreinigungsmesser gesäubert, um Rückstände zu entfernen (Abb. 5). Danach wurde eine HD-Polyethylen-Folie als Sperrmaterial vollflächig über den kompletten Mauerwerksquerschnitt und mit 10 Zentimeter Überlappung in das Mauerwerk eingelegt (Abb. 6).

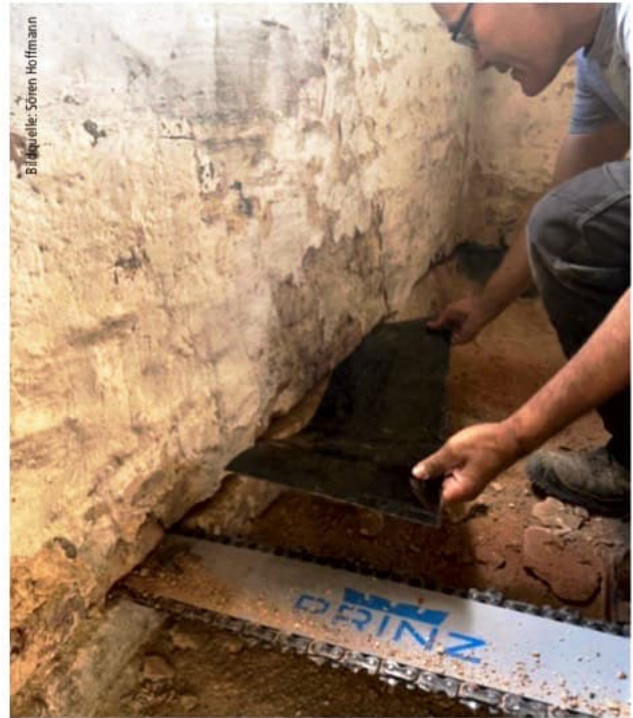
Abb. 6: Einlegen der HD-Polyethylen-Folie als Sperrmaterial

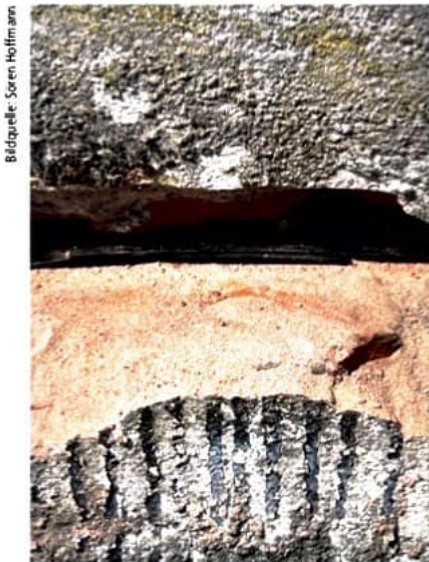
Abb. 7: Mindestüberlappung von 10 Zentimetern der HD-Polyethylen-Platten

Zur Anbindung an die Fußbodenabdichtung wurde unter die HD-Polyethylen-Folie eine Abdichtungsfolie aus EPDM-Kautschuk mit ausreichendem Überstand eingebaut und kalt verklebt (Abb. 7).

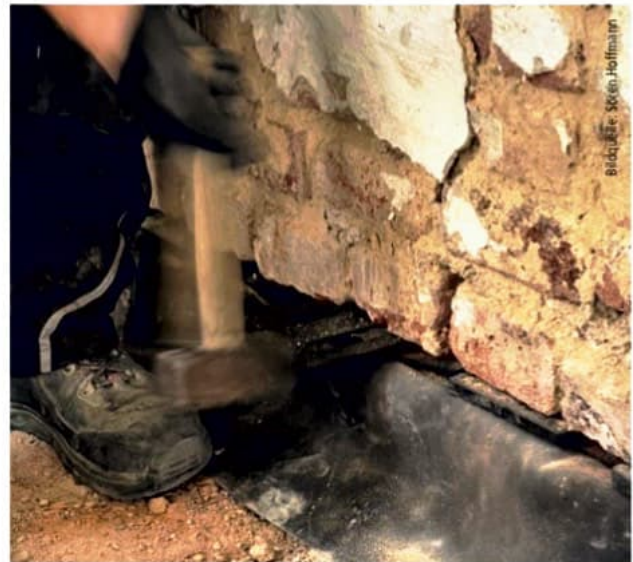
Abb. 8: Kraftschlüssiges Einschlagen von passenden Mauerwerkskeilen mit einem Hammer (maximal 1,5 Kilogramm) über den gesamten Querschnitt der Mauer in Abständen von 25 Zentimeter (jeweils gemessen von der Mitte des Mauerwerkskeils).

Dadurch konnte durch die Verbindung mit der mechanischen Horizontalsperre eine schwarze Wanne erstellt werden. Durch nachfolgendes kraftschlüssiges Einschlagen von Mauerwerkskeilen in Abständen von 25 Zentimetern (jeweils gemessen von der

Mitte des Mauerwerkskeils) wurde die statische Belastbarkeit des gesägten Mauerwerksabschnittes wiederhergestellt (Abb. 8). Im Anschluss können die Sägearbeiten des verbleibenden Mauerwerks nahtlos fortgesetzt werden.

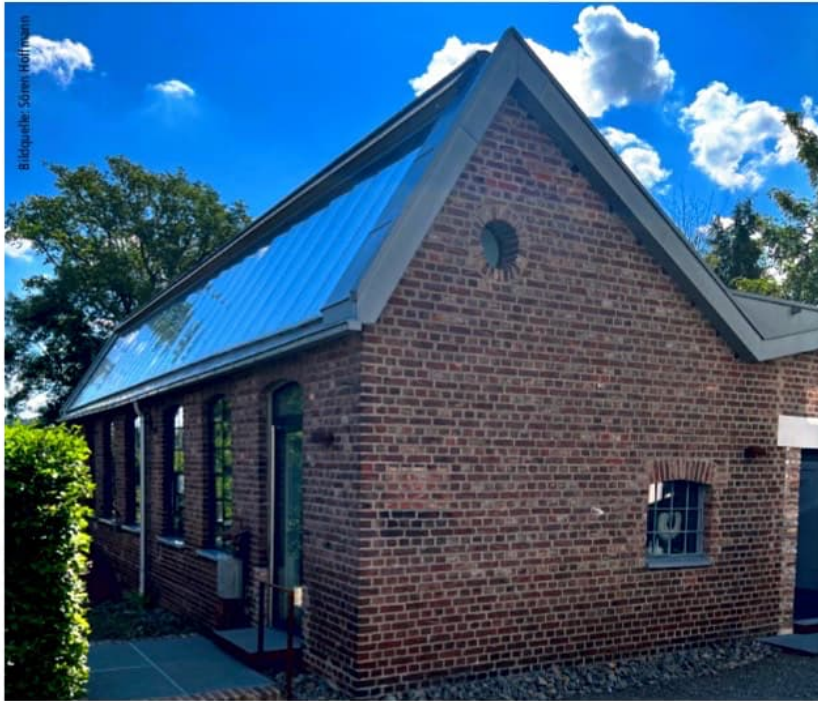
Abb. 9: Der ursprüngliche Charakter des Gebäudes konnte wiederhergestellt werden und erstrahlt heute in neuem Glanz.

Mit diesem Verfahren wird bei fachgerechter Ausführung eine vollständige Sperrung gegen kapillar aufsteigende Feuchtigkeit erreicht. Der horizontale Sägeschnitt unterbricht dadurch die Kapillarwirkung und die resistenten HD-Polyethylen-Kunststoff-Sperrbahnen sorgen für eine dauerhafte Trennung. In den Monaten der Sanierung konnte die Feuchtigkeit gebannt werden und der ursprüngliche Charakter des Farblagers konnte wiederhergestellt werden und erstrahlt heute in neuem Glanz (Abb. 9). ■
